L'effondrement de 1873 à la mine de Varangéville

Résumé

The 1873 collapse at the Varangéville Salt Mine

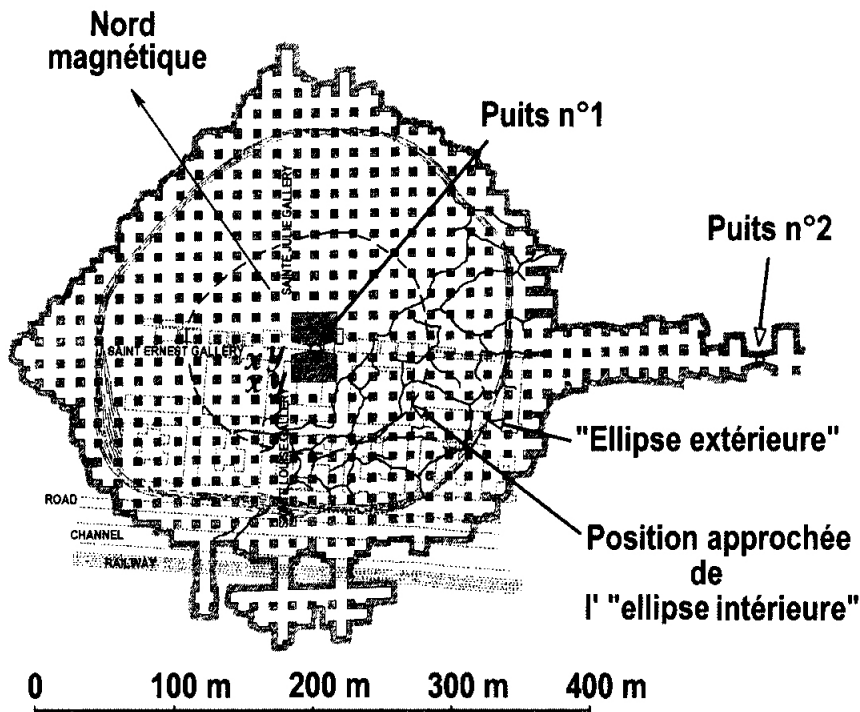
A la surface du sol, une cuvette de subsidence s'était formée (Fig. 1). Plusieurs rangées concentriques de fissures verticales ouvertes, peu profondes, délimitaient une « ellipse extérieure », d'un rayon de 160 m environ, centrée autour du puits n° 1 et inscrite à l'intérieur du périmètre extérieur des travaux miniers. Ces fissures témoignaient des effets de contraintes horizontales de

traction intenses. Des bourrelets, signes de contraintes horizontales de compression, s'étaient formés sur le pourtour d'une « ellipse intérieure » de rayon moitié. L'intérieur de cette ellipse était descendu uniformément de 3,3 mètres. Entre les ellipses intérieure et extérieure, la surface du sol avait pris une inclinaison régulière en direction du centre de la zone affaissée ; la pente était de l'ordre de $3,3/80 = 4/100$. Le puits n° 1, d'une profondeur de 160 m, était intact, mais son fond était rempli sur les derniers 18 mètres par des débris divers, dont des marnes remontées du mur de la mine.

Plan du quartier Saint-Maximilien, avec les fissures apparues à la surface lors de l'effondrement, dessiné le 1^{er} novembre 1873. On a reporté le réseau polygonal des fentes verticales remplies de marnes, les bâtiments de surface sont en pointillés (d'après Braconnier, 1873a).

défruitement à $\tau = 1 - (6 \times 6)/(14 \times 15) = 82 \%$, un taux considéré à l'époque comme raisonnable. Toutefois un pilier rectangulaire de 29 m x 40 m avait été ménagé au centre du quartier pour protéger le puits n° 1 (Fig. 1).

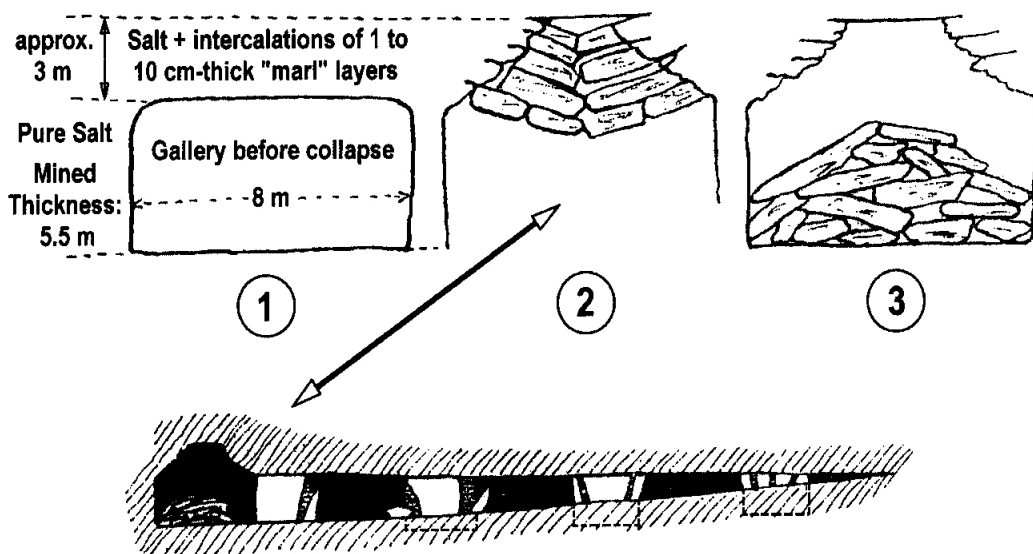
Avant l'accident, selon Braconnier, les piliers de sel de la mine donnaient une impression de grande solidité. Sous la couronne déformée, ils ont, d'autant plus profondément qu'on s'approche du pilier central, poinçonné le mur, qui s'est incliné vers le haut dans la direction du puits central (Fig. 2). Ils sont globalement intacts, quoique leurs angles aient éclaté et que des fissures initialement fermées se soient ouvertes, certaines avant l'accident, en suivant des fentes verticales remplies de marnes, de sel et d'anhydrite, contemporaines du dépôt, et qui constituent des surfaces de faiblesse mécanique. En revanche le toit des galeries périphériques (à gauche sur les figures 2 et 4) était très dégradé :

« Le long du contour de l'exploitation, les parements latéraux des galeries étaient restés verticaux ; mais des blocs énormes en forme de dalles étaient tombés du toit, de sorte qu'il existait, au faite de ces galeries, des cloches ayant jusqu'à 3 mètres de haut. [...] ; les parois de ces cloches présentaient des fissures béantes... On

peut conclure de là que, sur tout le pourtour de la mine, le terrain a été soumis à une compression dans le sens horizontal... » (Anonyme, 1873, p. 625).

Coupe verticale des trois galeries les plus extérieures et phases successives de l'effondrement dans la galerie la plus extérieure. Le puits n° 1 est vers la droite (d'après Braconnier, 1873c).

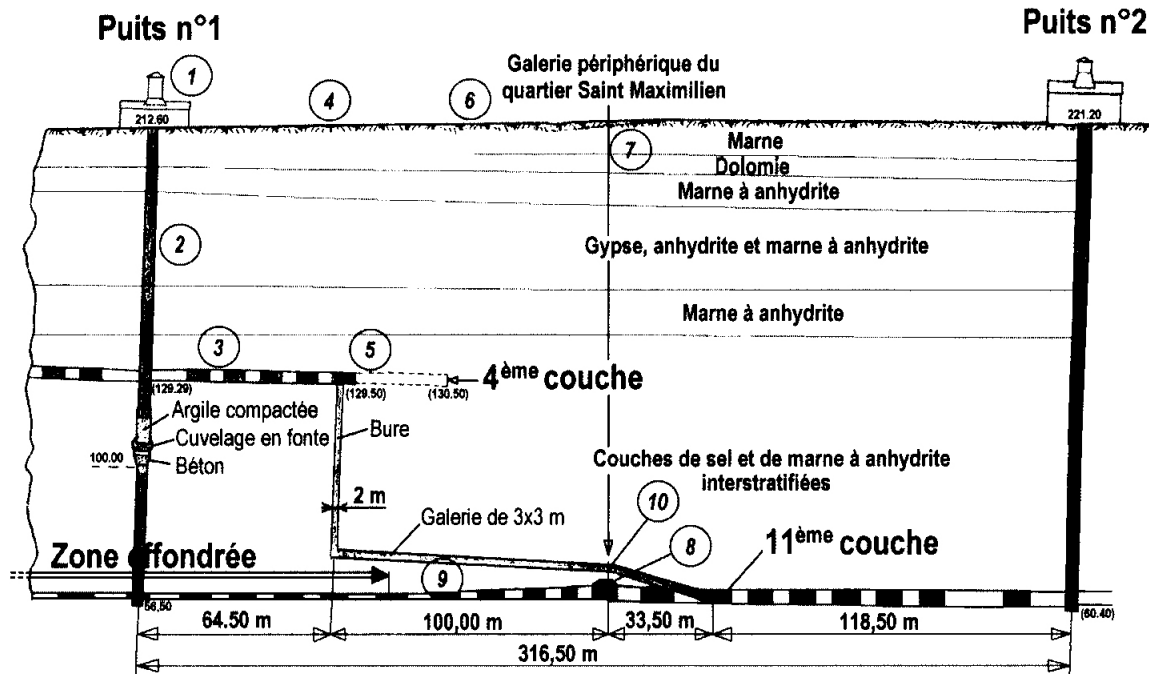
Ce mécanisme est confirmé par l'ensemble des données déjà présentées – les chiffres renvoient à la figure 3 – (1) à l'intérieur de l'ellipse centrale, le sol est resté plat ; (2) le puits est resté pratiquement intact ; (3) le petit quartier exploité dans la 4^e couche en 1859, à 70 m au-dessus de l'exploitation de 11^e couche, est resté intact, à l'exception de quelques fissures à 80 m

Coupe verticale des travaux montrant les quartiers de 11^e et 4^e couches et la galerie 3 m x 3 m creusée après l'accident (d'après Braconnier, 1873c).
 Rock mass cross-section showing the 11th and 4th layers panels and the 3 m x 3 m gallery excavated after the accident (after Braconnier, 1873c).

de l'axe du puits. En revanche la couronne comprise entre ce cylindre central et le cylindre qui s'appuie sur le contour extérieur du quartier, entre 80 m et 160 m de distance à l'axe du puits, s'est déformée. Cette déformation doit être complexe dans le détail, les terrains étant stratifiés. Néanmoins on peut grossièrement la décrire, dans un plan méridien vertical, comme une flexion. En effet (4) des bourrelets indices d'une compression horizontale se sont formés en surface sur le pourtour de l'ellipse intérieure ; (5) de petites fissures, mentionnées en (3), sont apparues à la périphérie de l'exploitation de 4^e couche ; (6) le sol a pris une pente régulière entre les deux ellipses ; (7) des fractures indices d'une traction horizontale se sont formées sur le pourtour de l'ellipse extérieure ; (8) à 160 m sous ce pourtour, une montée de voûte sur 3 mètres de haut et des déformations horizontales intenses ont été observées (Fig. 4). Le reste du toit du quartier s'est incliné en direction du puits n° 1, avec la même pente que celle de la surface du sol, de l'ordre de 4 %, en restant intact hormis des petites fissures (9). Dans la petite galerie de section 3 m x 3 m, creusée postérieurement à l'accident au-dessus du quartier effondré, le sel est intact sauf dans une zone d'une longueur de 10 mètres à l'aplomb des galeries du pourtour extérieur (10).
