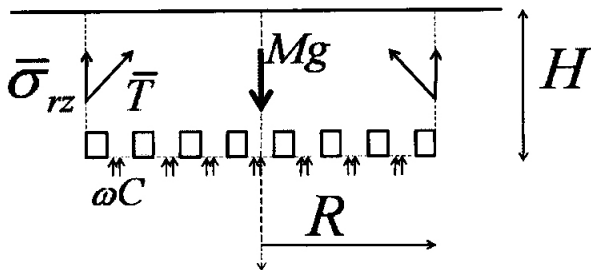
$$\gamma H \pi R^2 - (1 - \tau) \omega C \pi R^2 + 2 \pi R H \bar{\sigma}_v \quad (1)$$

(Fig. 5) où $\bar{\sigma}_v$ est la valeur moyenne du cisaillement vertical qui s'applique le long de la surface verticale tracée à l'aplomb du contour du quartier. Lorsque le quartier s'élargit, ce cisaillement moyen croît comme le rayon R . Or le cisaillement moyen supportable est borné : le sel du recouvrement vérifie un critère de dilatance, qualitativement comparable à un critère de Coulomb, ou de Hoek and Brown, au-delà duquel sa résistance diminue. Comme la contrainte moyenne ne peut prendre que des valeurs limitées, de l'ordre de grandeur

de $\Pi/3 = \gamma z$, il existe une valeur du rapport R/H pour laquelle l'équilibre du recouvrement est impossible ; des déformations localisées intenses apparaissent sur le pourtour de la mine ; elles confèrent brusquement au toit une grande souplesse, qui autorise l'achèvement brutal du processus de poinçonnement jusque-là retenu par la présence d'un toit raide.

Le poids du cylindre de terrains au-dessus de la mine ($Mg = \rho\gamma\pi R^2H$) est, au plus, équilibré par la somme de la capacité portante du mur sous les piliers ($\omega C \times (1 - \tau)\pi R^2$) et de la résultante des cisaillements verticaux sur le contour ($\bar{\sigma}_z \times 2\pi RH$).

The weight of the cylinder above the mine ($Mg = \rho\gamma\pi R^2H$) is balanced by the sum of the bearing capacity of the marls layer beneath the pillars ($\omega C \times (1 - \tau)\pi R^2$) plus the vertical shear stresses which apply on the mine contour ($\bar{\sigma}_z \times 2\pi RH$).
